« Warichaix – La Favarge »

Etat des connaissances après  
investigations suite aux inondations  
de novembre 2010 et janvier 2011

## Ht1002-005 – "WARICHAIX – LA FAVARGE"

#### Etat des connaissances après investigations suite aux inondations de novembre 2010 et janvier 2011

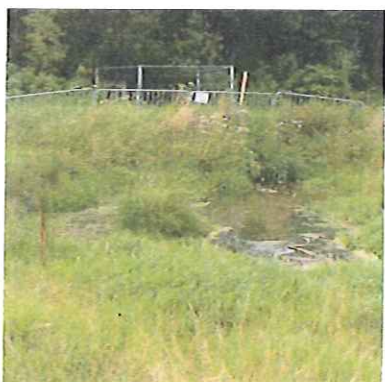
*La mare avec, en arrière plan, le rejet canalisé du Warichaix (août 2007)*

SPAQuE avait recommandé à l'époque de réaliser un curage de la mare et de l'entièreté du tronçon contaminé par les PCB's, ces actions étant à entreprendre lorsque la source en PCB's aurait été éliminée. Cette action d'assainissement sur le site des Tuileries ne débutera qu'au cours du printemps 2011.

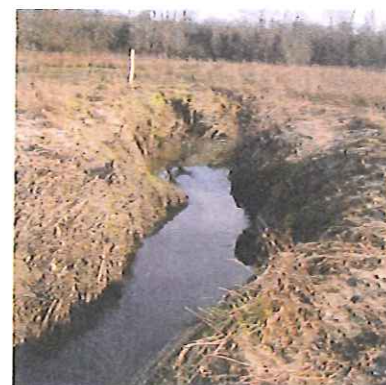
*La Favarge après les inondations (février 2011)*

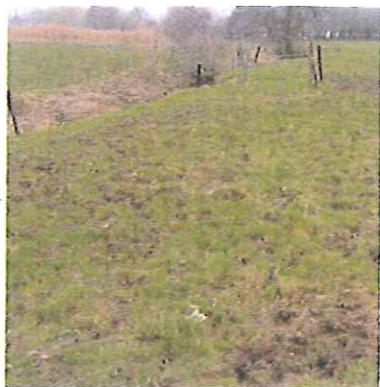
*Prélèvement de sol dans une prairie, près du ruisseau*

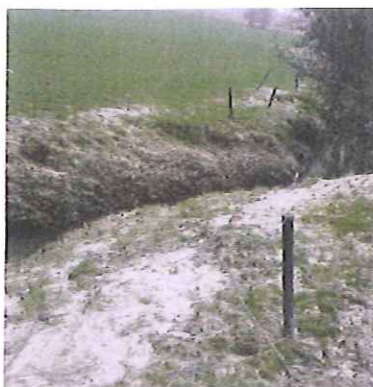
*Dépôts de matières issues des cours d'eau*

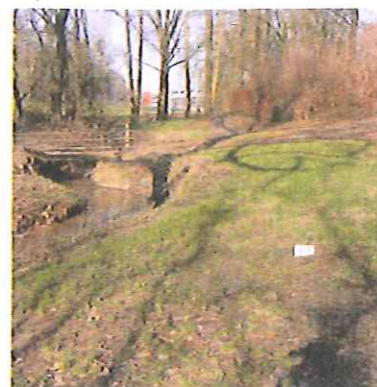
*Prélèvement de sol dans une petite dépression*

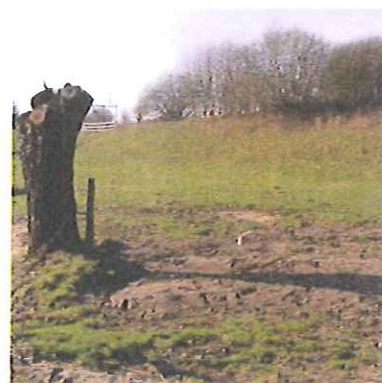
*Zone d'accumulation de dépôts de sédiments*

C'est pourquoi la seconde phase a comporté des investigations sur les zones de dépôts de sédiments (échantillons « FSD »)

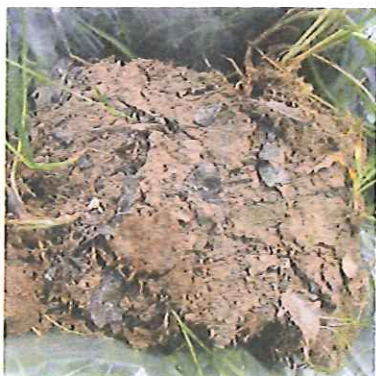
*Prélèvement de sol dans une prairie, avec une fine couche de dépôt en surface*

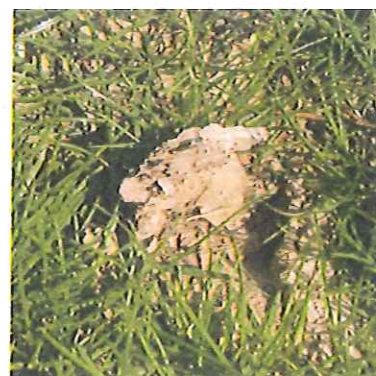
*Détail de dépôts de sédiments dans une prairie*

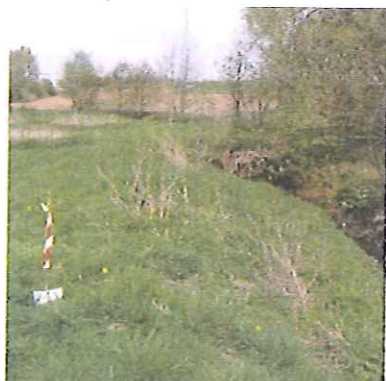
### 3.3.1. Parcelles entre les anciennes Tuileries et le chemin de fer

Cette partie est constituée de terrains agricoles, traversés par le Warichaix et la Favarge. Elle inclut la zone des prairies investiguées en 2007 et se prolonge vers l'aval et, selon un axe nord-ouest, par une pâture en rive gauche de la Favarge et par une parcelle non cultivée, puis un champ de maïs en rive droite. Au nord de cette zone, la Favarge, qui s'écoulait selon un axe nord-est, prend la direction nord-ouest, pour passer sous le chemin de fer.

Un total de 34 échantillons de sols et dépôts de sédiments a été réalisé sur ces parcelles ; les résultats ont été comparés à la norme d'intervention pour une affectation agricole (0,24 mg/kg ms).

Dans la partie sud de ce tronçon, les PCB's sont présents dans la plupart des échantillons, mais seuls trois d'entre eux présentent des teneurs dépassant la norme d'intervention. Ces échantillons ont été prélevés près de la Favarge et étaient constitués en grande partie de dépôts de sédiments.

Dans la partie longeant le chemin de fer, les échantillons contaminés en PCB's sont situés globalement près du cours d'eau. A distance, on trouve plusieurs échantillons qui ne montrent aucune trace de PCB's. Par ailleurs, les teneurs en PCB's des échantillons F107, F210, F215 et F217 sont inférieures à la norme d'assainissement.

Les teneurs en PCB's les plus élevées sont regroupées au sein de deux zones : la première (F106, F207 et FSD1) constitue en fait un des dépôts de sédiments les plus importants et contient une des teneurs en PCB's les plus élevées observées lors de ces investigations et la deuxième se situe dans le prolongement de la Favarge, qui bifurque brutalement dans cette partie vers le chemin de fer. Les traces observées en fin d'hiver montrent bien que le débordement s'est fait dans le prolongement du lit du ruisseau. L'échantillon F221 a été prélevé dans un léger creux, zone possible d'accumulation de matières transportées par les eaux.

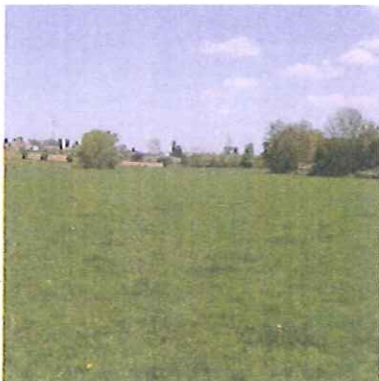
### 3.3.2. Parcelles entre le chemin de fer et les étangs de Coeurcq

Après son passage sous le chemin de fer, la Favarge s'écoule entre des champs de culture (rive gauche) et une zone, en friche (rive droite), assez humide, présentant une grande mare durant une partie de l'année.

Au-delà du chemin Lacroix et jusqu'aux étangs de Coeurcq, le cours d'eau est bordé à gauche soit de champs cultivés, soit de pâtures et à droite de pâtures plus humides.

Sur l'ensemble du tronçon, les terrains en rive gauche présentent une légère pente, tandis que ceux en rive droite sont plus plats et limités par un talus à l'est.

La répartition des points de prélèvement a tenu compte de l'affectation des terrains : c'est la raison pour laquelle il n'y a que quelques points d'échantillonnage sur la zone en friche, alors que l'ensemble des pâtures a fait l'objet d'un maillage plus systématique d'environ 40x40 mètres.

Un total de 53 échantillons de sol et dépôts de sédiments a été réalisé sur ces parcelles ; les résultats ont été comparés à la norme d'intervention pour une affectation agricole (0,24 mg/kg ms).

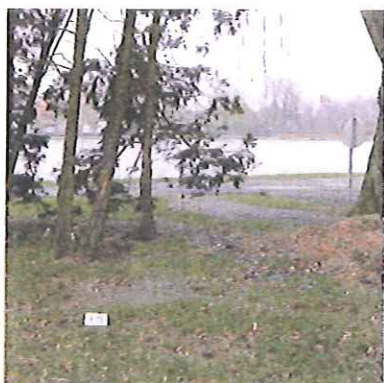
Les alentours des étangs ont également fait l'objet d'investigations. Le choix de l'emplacement des prélèvements a été fait sur base de témoignages et photos prises lors des inondations.

Les quatre échantillons (F118 à F121) prélevés autour des étangs ont été comparés à la norme d'intervention pour un usage de parc (zone particulière : 0,24 mg/kg ms) tandis que celui prélevé en zone d'habitat en contrebas du Moulin Fantôme est comparé à la norme d'intervention pour une zone d'habitat (0,91 mg/kg ms).

L'ensemble des prélèvements de cette zone ne présente que quelques traces de PCB's, inférieures à la norme d'assainissement et donc à la norme d'intervention. De même aucune trace de dépôts de sédiment n'a été observée dans ces zones. Signalons que les étangs sont situés en léger contre-haut par rapport aux prairies. Les eaux ayant franchi ce petit talus se sont déversées en partie dans les étangs. Il est donc à craindre que les sédiments des étangs contiennent un peu plus de PCB's qu'en 2007.

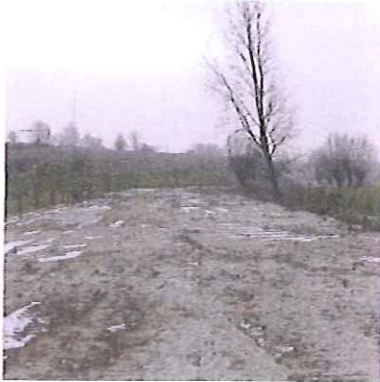
Aspect des terrains en février 2011

Un important chantier d'égouttage a eu lieu dans le courant de l'année 2010. Le sol à l'emplacement de cette large bande relativement parallèle au cours d'eau est resté longtemps nu.

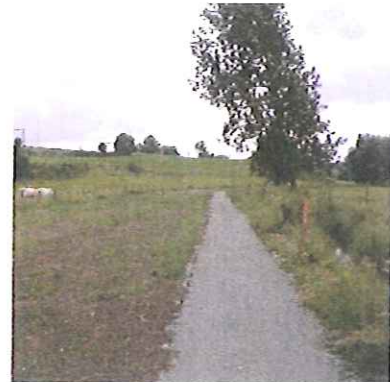
Des travaux d'aménagement, notamment d'un chemin bétonné étaient en cours lors de la campagne de prélèvement d'avril.

Aspect des terrains en mai 2011

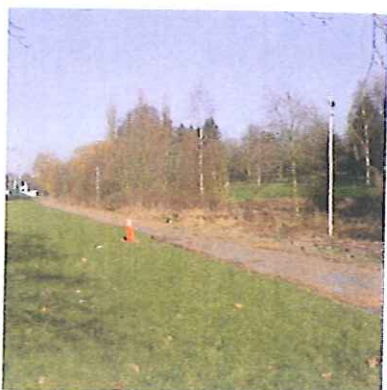
### 3.3.4. Parcelles entre Stéhou et Tubize

En raison du relief, les terrains inondés entre Stéhou et Tubize forment une bande assez étroite. Ce tronçon est constitué de prairies, de quelques jardins en rive droite au niveau du Pont du Diable, puis d'une zone de parc, aboutissant au stade Leburton.

Un total de 23 échantillons de sol et dépôts de sédiments a été réalisé sur ces parcelles ; les résultats ont été comparés à la norme d'intervention pour un usage agricole ou de parc (zone particulière : 0,24 mg/kg ms) ; l'échantillon prélevé dans une pelouse (F135) a été comparé à la norme d'intervention pour un usage d'habitat (0,91 mg/kg ms).

Un échantillon prélevé dans le parc (F139), dans une petite dépression, présente des teneurs en PCB's à peine supérieures à la norme d'intervention ; il s'agit du seul endroit de ce tronçon sur lequel un petit dépôt de sédiments (1/2 cm d'épaisseur) a pu être identifié.

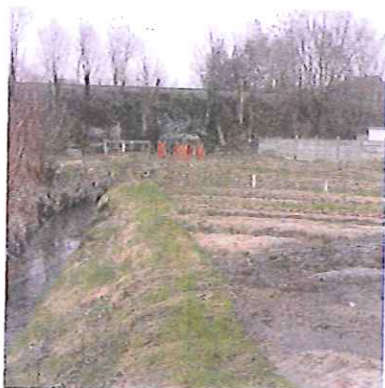
### 3.3.5. Tubize : potagers, parc et confluent Coeurcq-Senne

Après son passage canalisé sous la rue Reine Astrid, le Coeurcq serpente dans une zone de potagers, avant de passer sous le chemin de fer. Puis, tantôt à l'air libre, tantôt canalisé, il traverse quelques quartiers de Tubize pour aller se jeter dans la Senne.

La plupart des investigations ont été concentrées sur les jardins communautaires. Les traces d'inondation y étaient encore visibles en février : fine pellicule de sédiments sur les plates-bandes, cailloux emportés hors du sentier, etc... Les quartiers de Tubize situés de l'autre côté du chemin de fer, ont vraisemblablement été pris entre les eaux du Coeurcq et celles débordant de la Senne. Quelques prélèvements ont néanmoins été réalisés : un dans le petit parc longé par le Coeurcq et deux en aval du confluent entre le Coeurcq et la Senne. Rappelons qu'au niveau

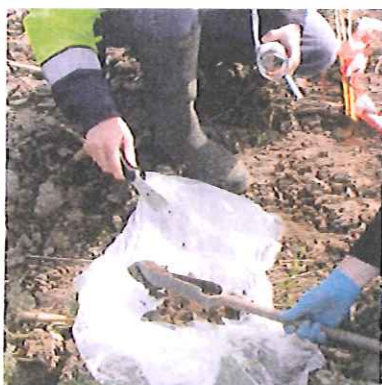
Après interprétation des résultats de la première phase d'investigations, il avait été constaté que la présence de PCB's semblait associée aux matières plus claires, présentes en couche fine et ayant visiblement été entraînées hors du lit des cours d'eau par les eaux.

Afin de vérifier cette hypothèse, une série de prélèvements de sol ont été effectués jusqu'à 20 cm de profondeur, à l'aide d'une tarière manuelle, après prélèvement des 5 premiers centimètres.

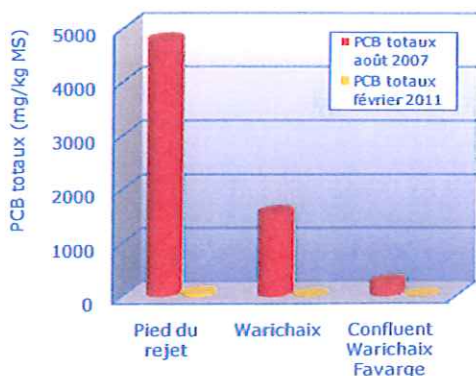
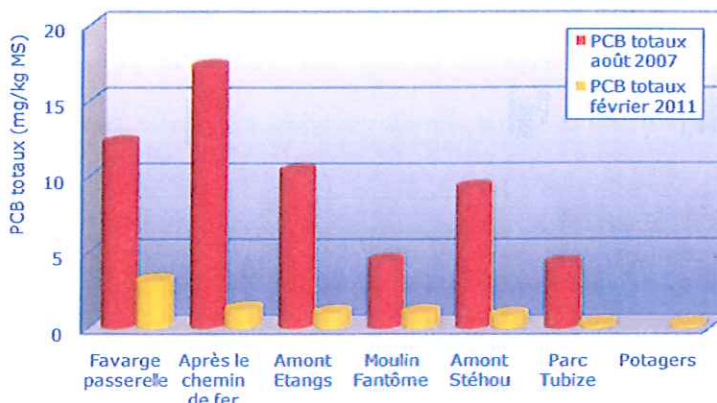
Les graphiques ci-dessous illustrent la diminution des teneurs en PCB entre 2007 et 2011.
